## 南海本線 男里川橋梁の本復旧工事完了について

### 男里川橋梁の本復旧工事完了について

南海本線 樽井駅～尾崎駅間 男里川橋梁

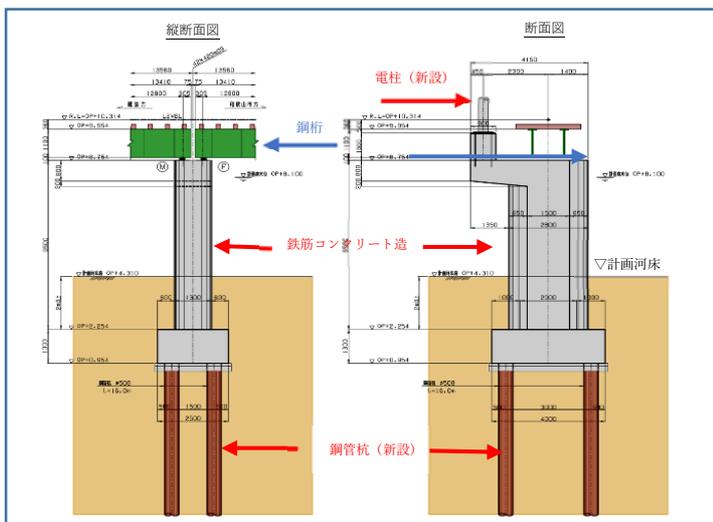
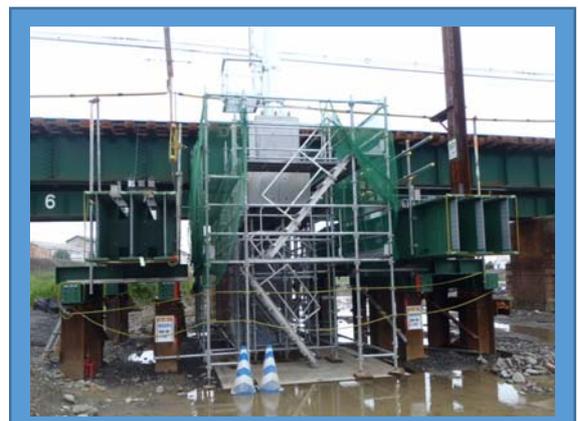
本復旧工事が進む男里川橋梁  
(5月8日撮影)

傾いた橋脚（下り線、尾崎駅側から2本目）を撤去して、杭基礎による鉄筋コンクリート製の橋脚（下図参照）を新設する工事です。新しい橋脚を完成させた後、現在使用中の仮橋脚を撤去して、工事完了の運びとなります。
