## 当社6200系台車き裂の確認と安全対策について

この度、当社6200系車両において、定期検査中の台車にき裂を確認したという事象がございましたので、その後の緊急点検の結果と安全対策についてご報告いたします。

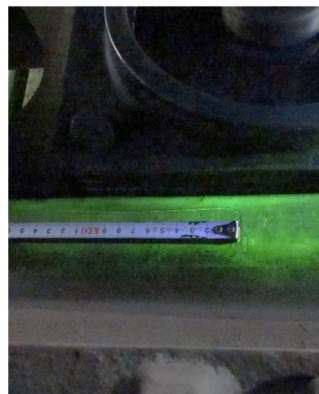
確認されたき裂

※き裂の長さは、約205mm、約160mm、約45mmです。

※き裂の長さは、約190mm、約140mm、約130mmです。

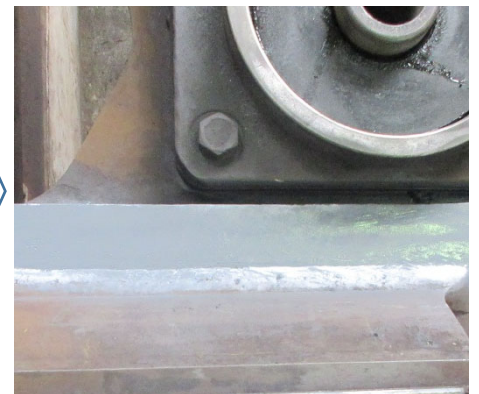
補修後

なお、今回、確認したき裂は、既に近畿運輸局に報告のうえ、台車メーカーによる補修を実施し、安全を確認しております。
