特急ラピート台車にき裂が発見された重大インシデントおよび 台車の安全確保に向けた対策について

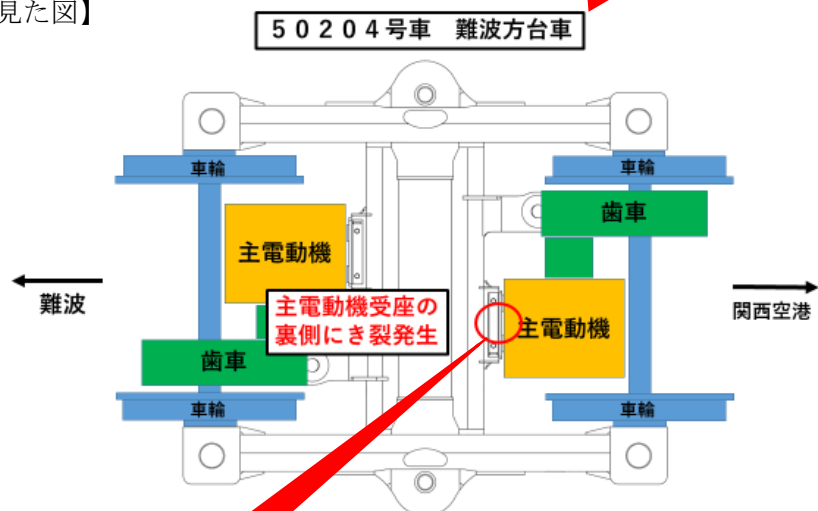
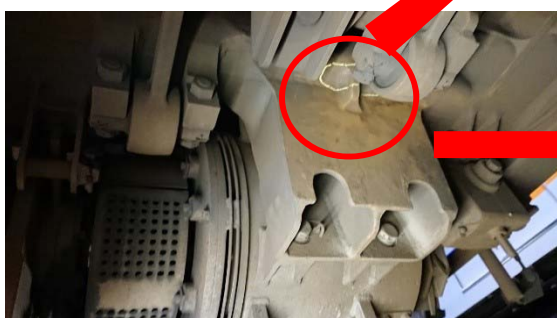
【上から見た図】

8月24日0時10分ごろ、特急ラピート6両編成のうち2号車(関西空港方面から2両目)の難波方面側台車の主電動機受座の裏側に長さ約140mmのき裂を認めました。

なお、今回発見したき裂は、直ちに列車の安全運行に影響を与えるものではないと判断しています。
