駅舎天井部(木津川駅)からの仕上げ材の剥落について

別紙 (木津川駅現地写真)

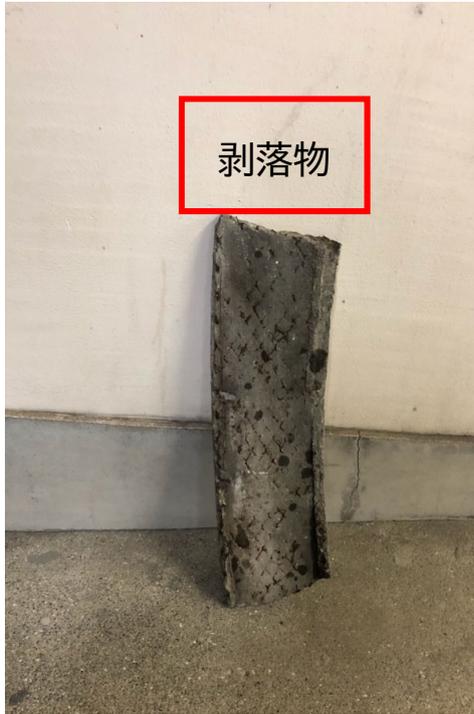
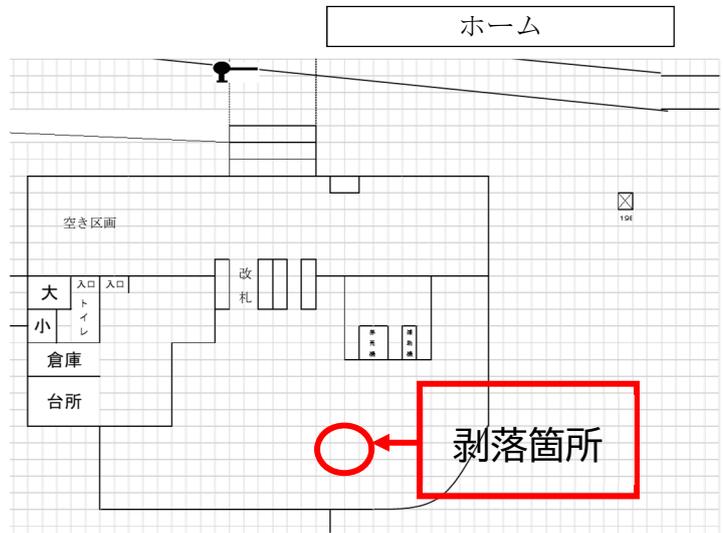
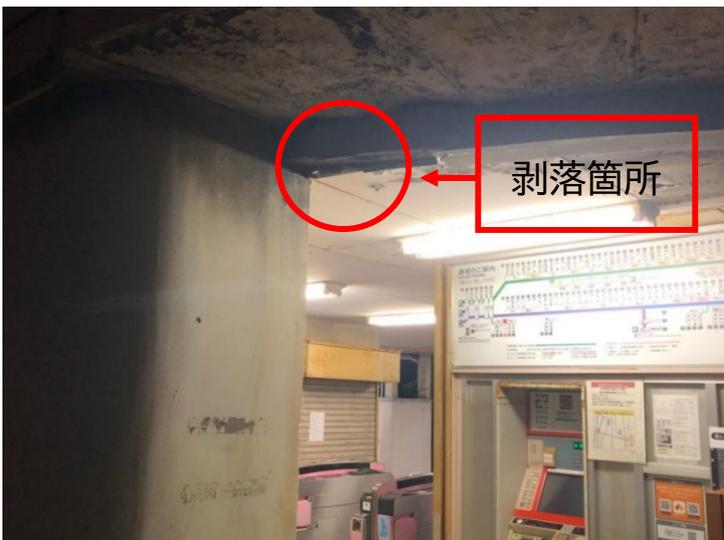
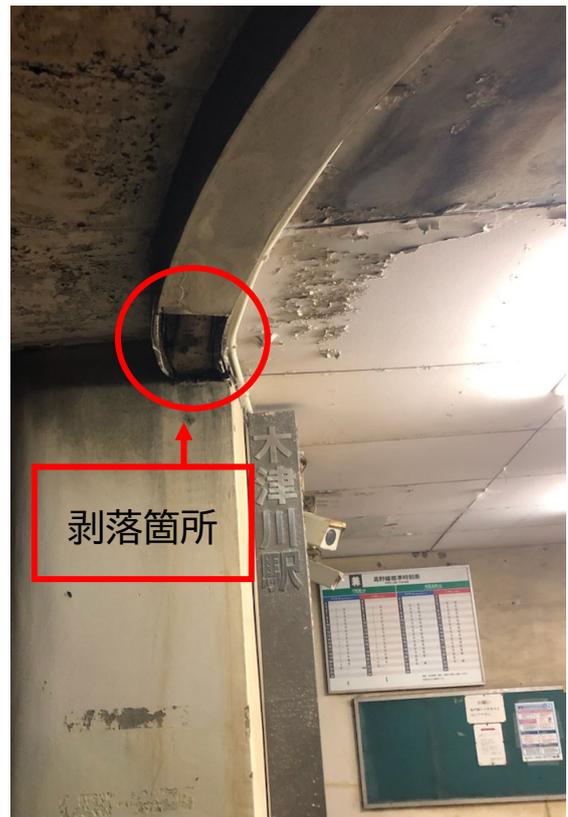
1. 確認日時 2021年8月18日(水) 19時45分ごろ
2. 発生場所 高野線 木津川(きづがわ)駅(住所：大阪市西成区北津守一丁目8番67号)
3. 概況
8月18日(水)19時30分ごろ、岸里玉出駅にてお客さまから駅係員に、高野線・木津川駅の天井の仕上げ材が剥落している旨のご報告がありました。
ただちに汐見橋駅から駅係員を派遣し、19時45分ごろ、木津川駅にて、駅舎天井部から仕上げ材が剥がれ落ちていることを確認しました。
仕上げ材の剥落が発生した箇所および木津川駅舎全体について安全を確認した結果、その他異状は認められませんでした。
※お客さまや通行人などにけが人は発生していません。
※列車運行に影響はありません。

＜剥落した仕上げ材＞
重 さ：約2.8kg
長 さ：500mm×150mm
4. 原因 経年による仕上げ材の劣化と見られますが、剥落に至った経緯は調査中です。
5. 今後の対応 同種の仕上げ材のある駅舎建物について、今月中を目途に点検を実施します。
