安全 (安全報告書)

ここでは鉄道事業法第十九条の四の規定に基づいて、2019年度の輸送の安全のために講じた措置や安全への取り組みを安全報告書として公表します。

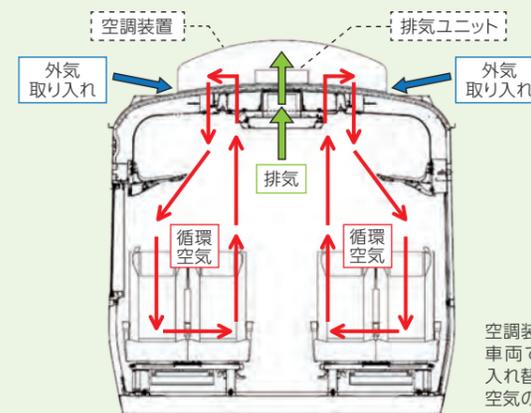
車内換気イメージ図(12000系の場合)

空調装置により外気を取り込むことで、車内の空気は特急車両で3分~8分程度、一般車両で3分~10分程度で入れ替わります。一般車両は、窓開けやドアの開閉により、空気の入れ替わりはさらに早くなります。

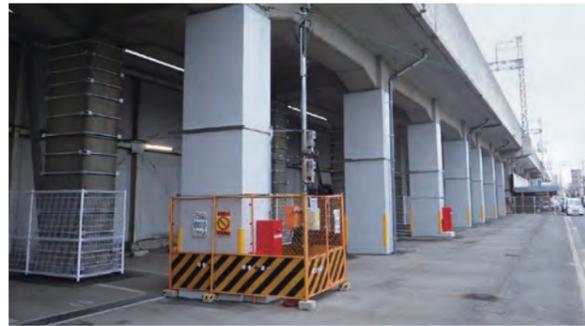
高架橋柱の耐震補強(柱に鋼板を巻き補強)

南海トラフ巨大地震などの今後発生が予測される大規模地震に備えて、駅舎や高架橋柱などの耐震補強を計画的に実施しています。

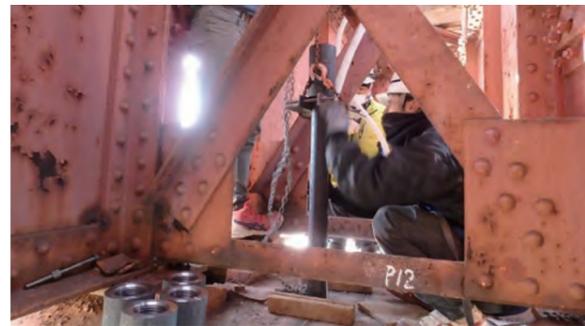
南海本線 紀ノ川橋梁の橋脚補強(鋼棒の挿入)

南海本線の紀ノ川橋梁は、専門機関における健全度調査を実施し、安心してご乗車いただけることを確認していますが、さらなる安全性向上のため、落橋防止対策工事や橋脚の補強などの安全対策工事を進めており、2018年度に上下線ともに工事が完了しました。

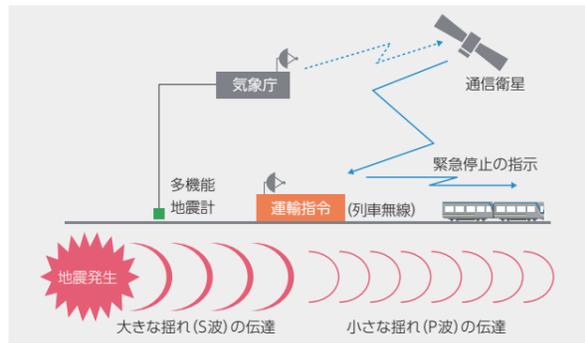
緊急地震速報システム

緊急地震速報システムは、震度5弱以上の地震波が当社沿線に到達する前に、全列車の運転士に対して自動的に緊急停止を指示することにより、列車の安全を確保するものです。

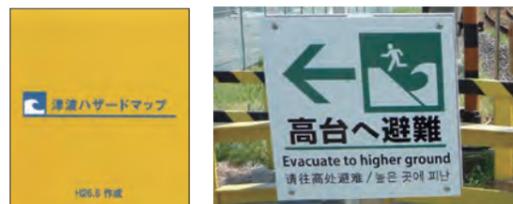
乗務員や職場に配付している津波ハザードマップ(左)、津波避難用看板(右)

沿線地域における津波浸水予想区域を冊子にまとめ、乗務員に携帯させているほか、駅をはじめ関係職場にも配付しています。

また、大阪府・和歌山県が公表している避難対象地区(津波浸水エリア)の駅には、津波ハザードマップおよび避難場所・避難経路図を掲出しています。さらに、駅間でも、列車が停車した場合に津波到達前にお客さまを安全な場所へ誘導するため、津波避難用看板を設置しています。

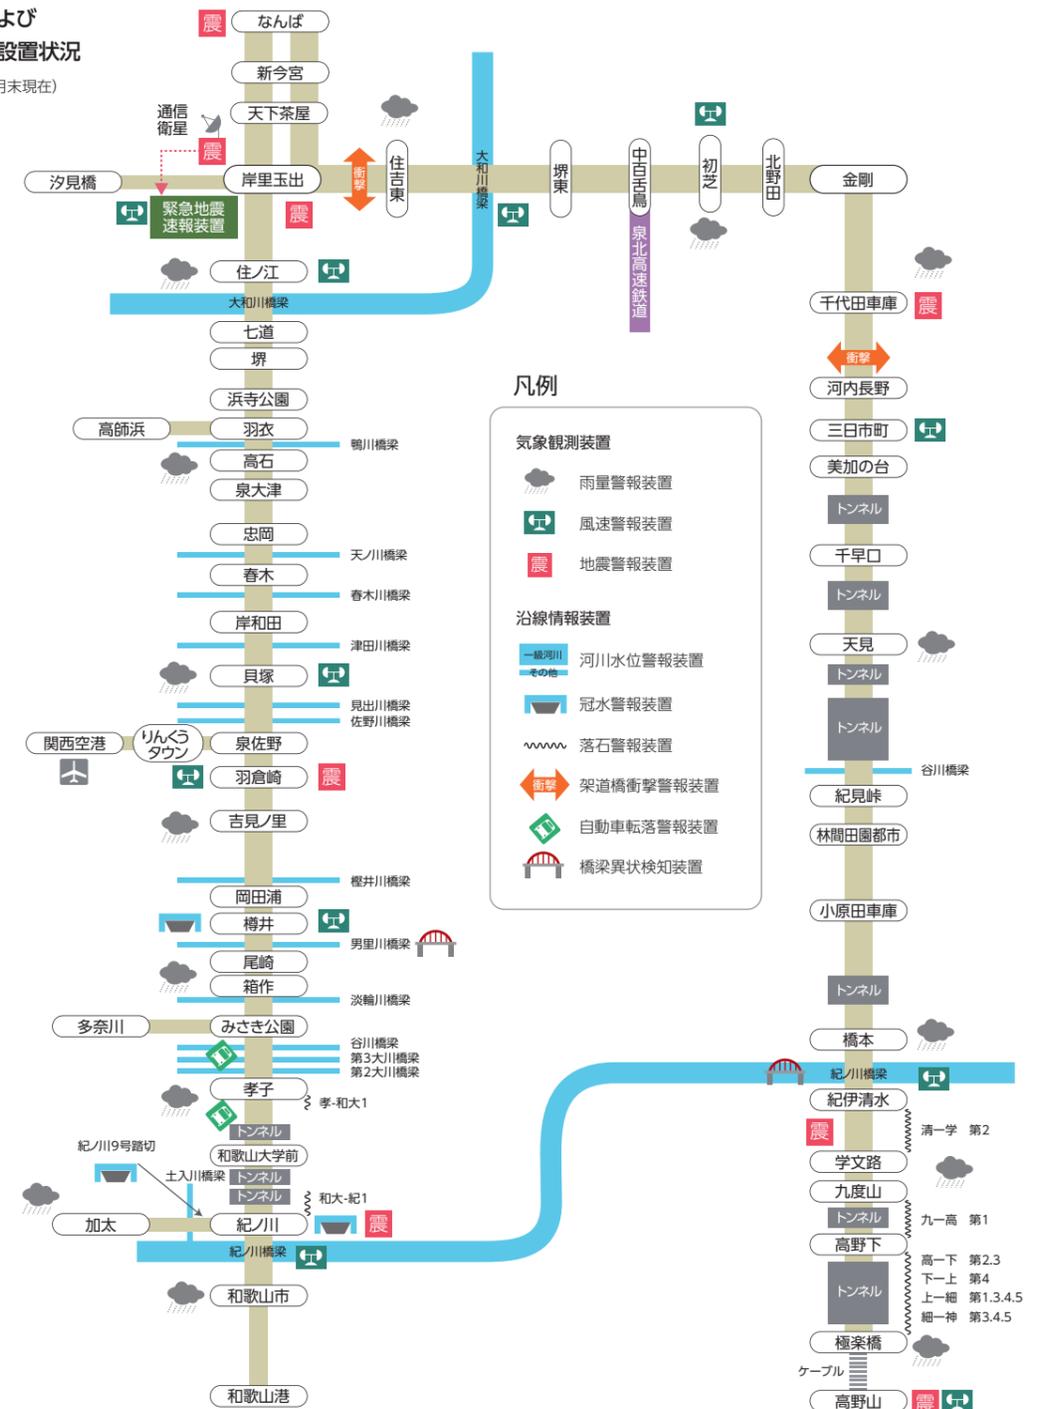
気象観測装置および沿線情報装置の設置状況分布図 (2020年3月末現在)

雨量、風速、地震等気象情報や河川水位等の線路支障情報を集約把握する防災情報システムを導入しています。

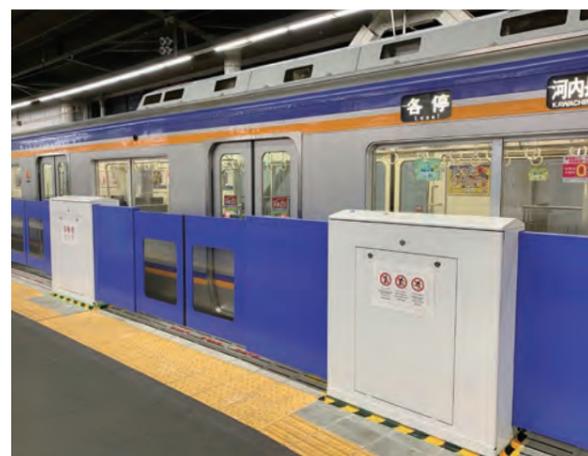
A 大開口ホームドア

駅ホーム上の安全性向上のため、なんば駅1番のりばにおいて大開口ホームドアを6両分設置しました。

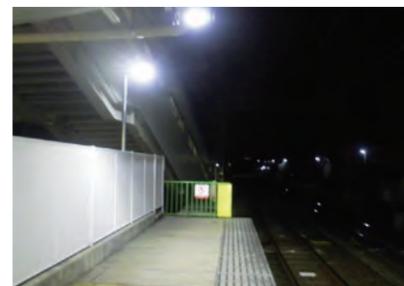
B 照明の増設

列車最前部が停車する付近に照明を増設して夜間のホームを明るく照らすことで、車掌からのホームの視認性を改善し列車の扉挟み事故の防止を図っています。

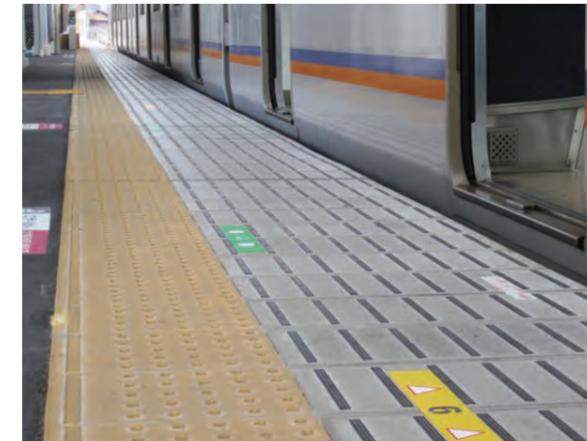
C 内方線付き点状ブロック

目の不自由な方をはじめお客さまに駅ホームの内側をお知らせする設備です。2020年3月末現在、100駅のうち68駅に設置しています。なお一日平均乗降3,000人以上の駅については全62駅に整備済みです。

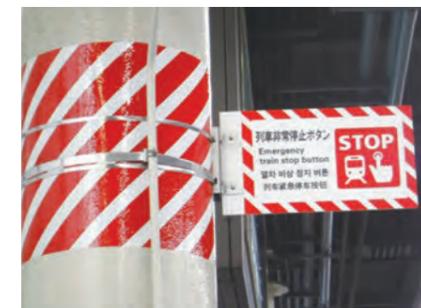
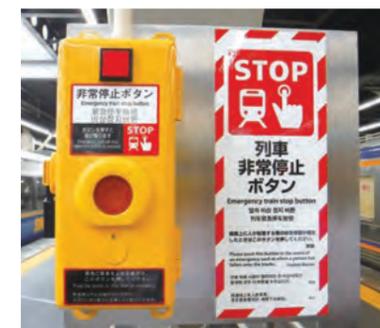
D 非常通報装置

ボタンを押すことで、乗務員や駅係員に異常が発生したことを知らせる装置です。

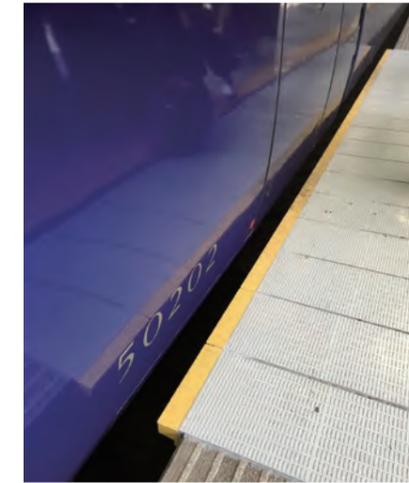
E 櫛状ゴム

車両と駅ホームの隙間を縮め、お客さまが転落するのを防ぐ設備です。なんば駅1番のりば、9番のりばに設置しています。

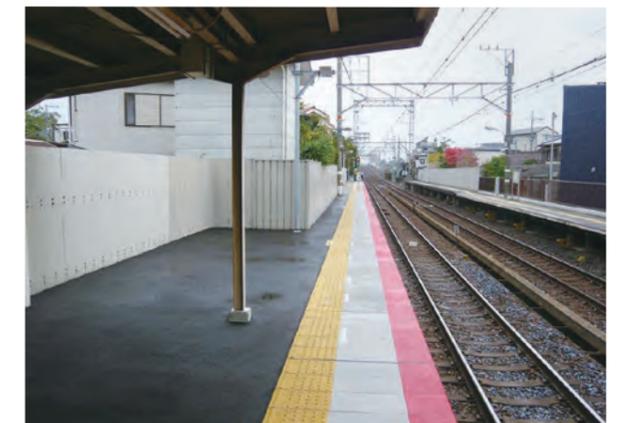
F 駅ホーム縁端部の着色

お客さまに視覚的に駅ホーム縁端部であることを知らせ、駅ホームからの転落を未然に防ぐため、駅ホーム縁端タイルを着色しています。2020年3月末現在、羽衣駅、高石駅、北助松駅、蛸地蔵駅、吉見ノ里駅、淡輪駅で実施しています。

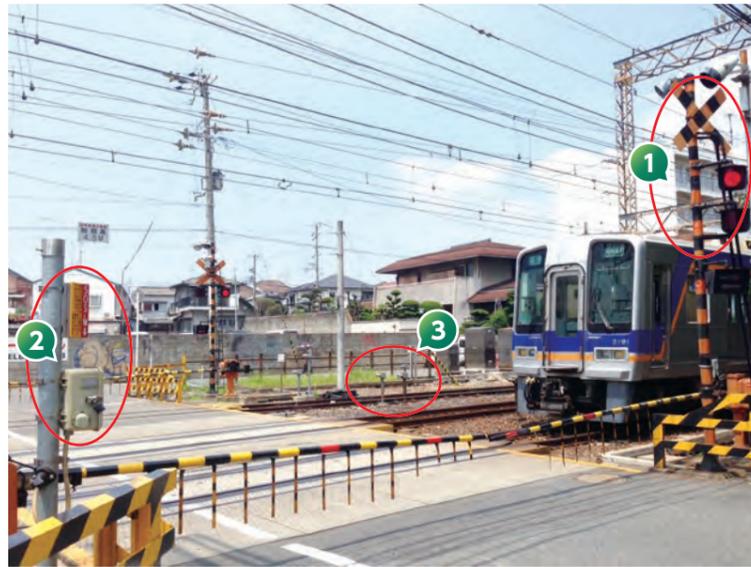
1 踏切閃光灯
せんこう
 警報灯の視認性向上を図るとともにLED化も順次進めています。

2 踏切支障報知装置
 踏切に設置した非常ボタンを押すことで列車を停止させる信号を表示させる装置です。

レーザー光を線状に張り巡らせて検知する光式と、踏切道内にレーザー光を平面放射する平面式があります。平面式は面検知を行うことが可能となり、踏切道内の車いす、歩行者、自転車などに対する検知性能を高めることができます。2019年度は、南海線と高野線に各一か所設置しました。今後、踏切道のさらなる安全性の向上を図るため、平面式の設置箇所を拡大していきます。

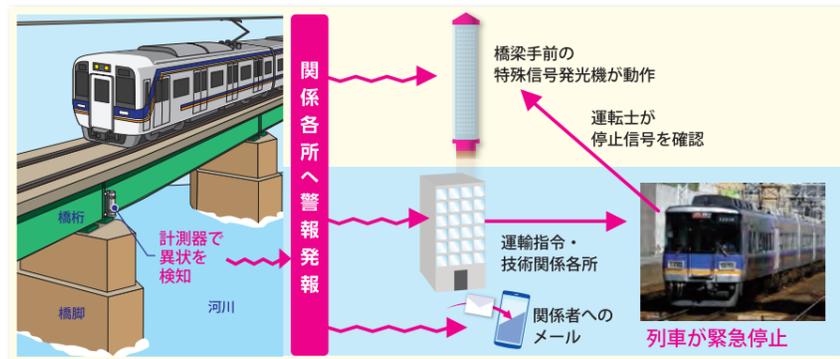
橋梁の安全対策

橋脚に設置した計測器により、橋梁の異状を検知すると特殊信号発光機が自動的に動作し、列車の乗務員に直ちに異状を知らせるシステムを構築し、男里川橋梁に導入しました。今後も、主に長大橋梁を対象に同システムの導入を進めていきます。

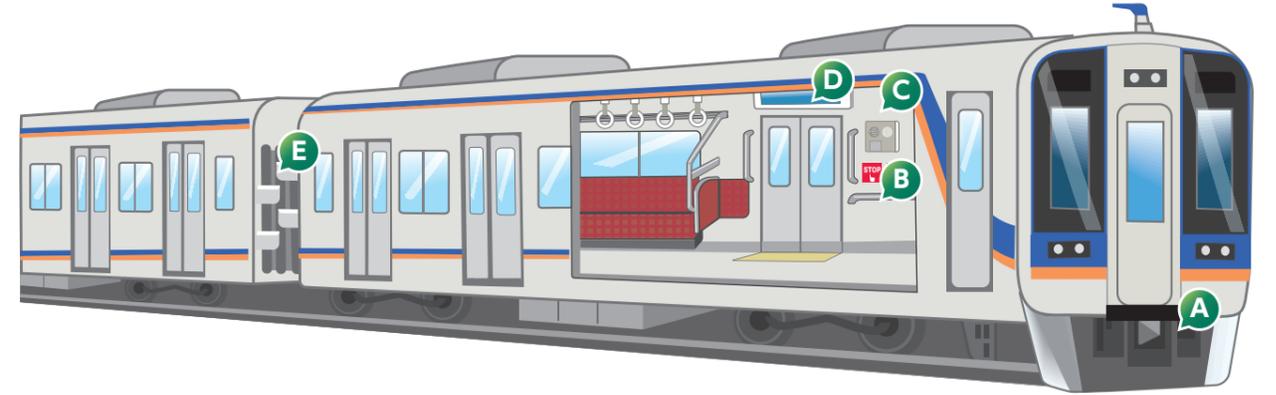
先頭車同士の連結部での転落防止措置として、2011年度の新造車両から転落防止放送装置を設置しています。扉が開いているときに連結部であることを音声で知らせます。

車椅子をご利用のお客さまに安全にご乗車いただけるよう、一部車両に車椅子スペースを設けています。

ボタンを押すことで乗務員に異常が発生したことを知らせる装置です。全車両に設置しています。

一部車両において、扉上部に赤色が点滅するLED式表示灯を設置しています。チャイム音とともに扉の開閉を知らせます。

お客さまが車両連結部分の隙間から線路へ転落することを防止するため、転落防止ホロを設置しています。

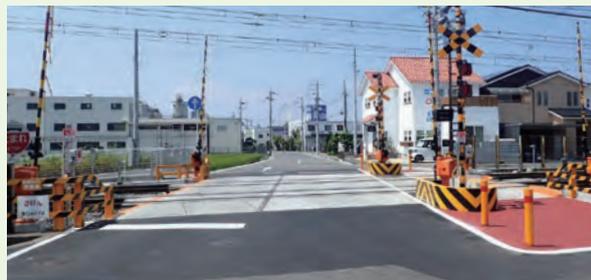
踏切で

沿線自治体と協力して踏切道の幅を広げるとともに歩道を設け、踏切支障報知装置を新設しました。
(写真は、南海線泉佐野駅～羽倉崎駅間)

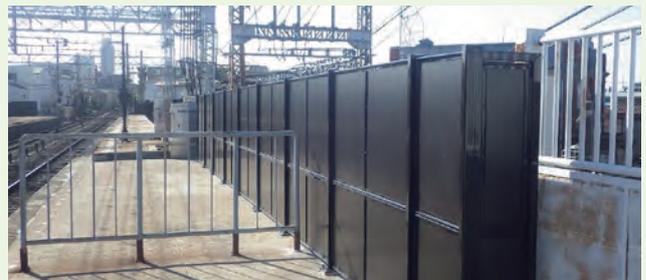
駅で

2018年6月18日に発生した大阪北部地震を受け、駅構内の外壁をコンクリートブロック塀から軽量フェンスに変更し、安全性の向上を図りました。
(写真は、高野線岸里玉出駅上りホーム)
