○復旧工事について

○台風21号による上古沢駅構内における線路故障の概要

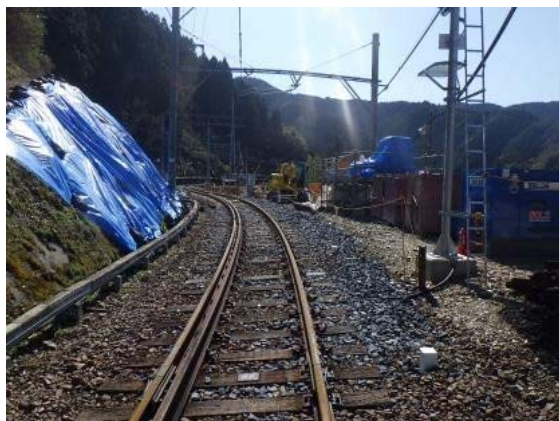
南海電鉄および和歌山県が行った上古沢駅構内および周辺の現地調査の結果、線路を含む、幅約60m、斜距離約100m、深さ最大約23mにわたって地すべりが発生したことが判明しております。

上古沢駅の線路全景(難波駅側から撮影)

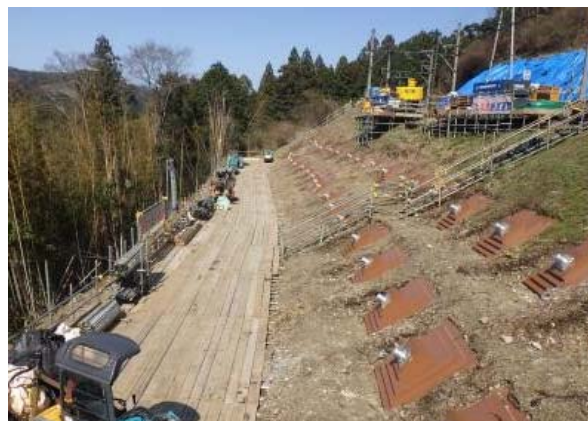
アンカー工全景

和歌山県の支援を受け、のり面に2列のアンカー工を施工し、線路に近いのり面上部の地すべりを安定させました。
