## ホーム照明(岸里玉出駅)の配線カバーの落下について

1. 発生日時 2023年10月15日(日)11時42分ごろ
2. 発生場所 南海線 岸里玉出駅(住所：大阪府大阪市西成区玉出東一丁目1番17号)
3. 概 況

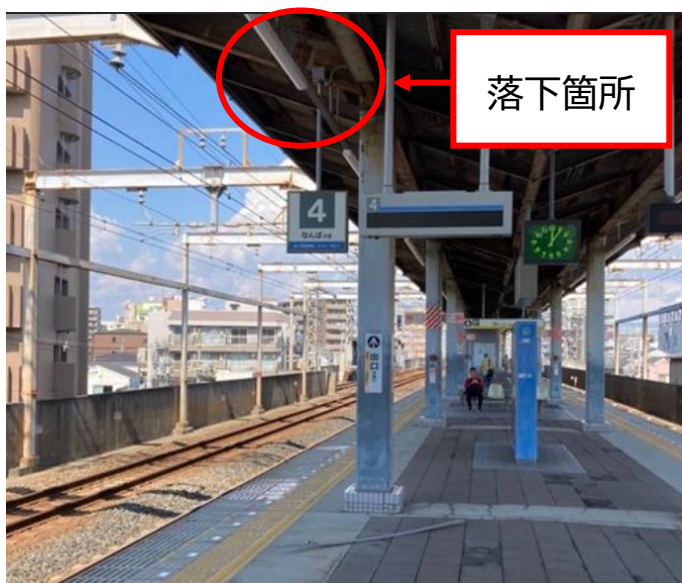
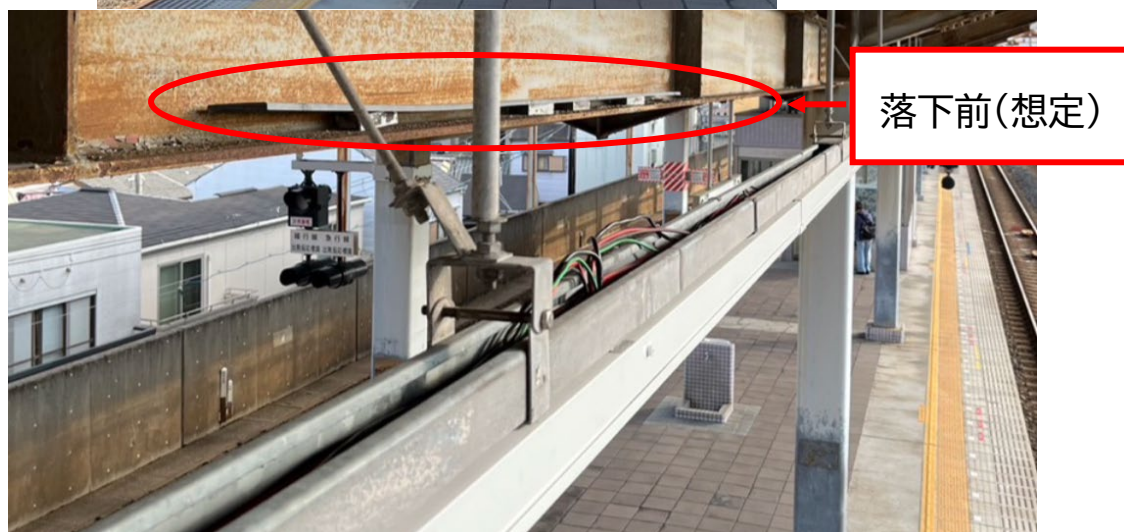
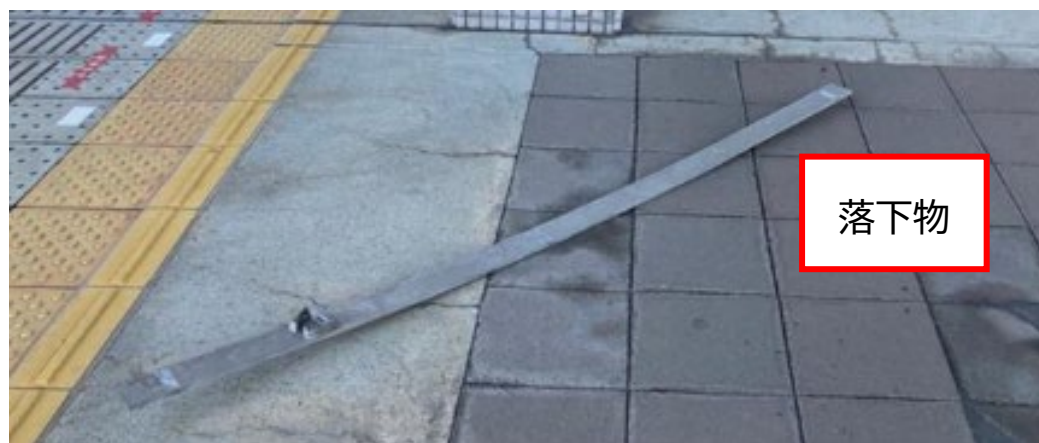
6. 岸里玉出駅現地写真(発生当時の状態)

ただちに、駅係員が状況を確認したところ、南海線岸里玉出駅の上り方面ホーム(難波方面へ向かう列車に乗車するホーム)における、ホーム照明の配線カバーの一部が落下していました。

＜落下物（ホーム照明の配線カバーの一部）の概要＞

材 質：鉄製

重 さ：約1.62kg

大きさ：長さ約2,000mm、幅約71mm

厚 さ：約1.2mm
4. 原 因 8月にホーム照明をLED化する工事を実施した際に、配線カバーを取り外し、ホーム上屋を支えている鋼材上部に仮置きした状態から取り付けを忘れていたものが落下したものと考えられます。なお、同日に同駅構内を目視確認した際に他に2枚(南海線上りホーム、汐見橋線ホーム各1枚)の取り付け忘れがあることが確認されました。
5. 今後の対応 同駅構内全体について同日中に目視確認を行い、落下に至る恐れがないことを確認しました。また、今後は同種の配線カバーを使用している駅について、配線カバーの取り付け状態を確認します。合わせて、作業後の確認を徹底するよう再度教育を実施します。
