安全報告書 2021

南海電気鉄道株式会社

1. 安全マネジメント体制

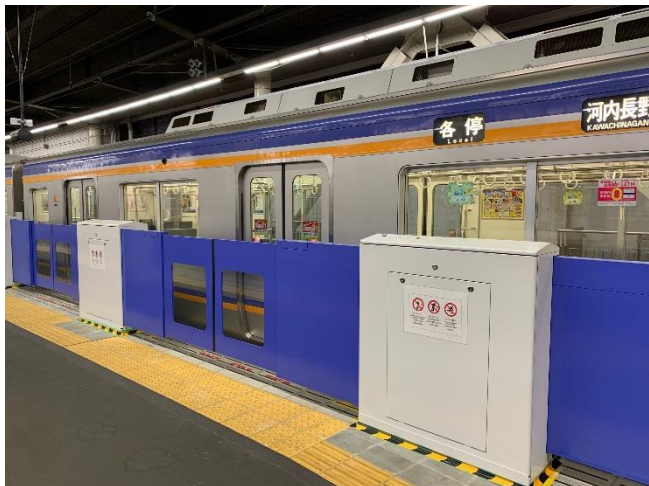
▼大開口ホームドア

駅ホーム上の安全性向上のため、なんば駅1番のりばにおいて大開口ホームドアを6両分設置しています。

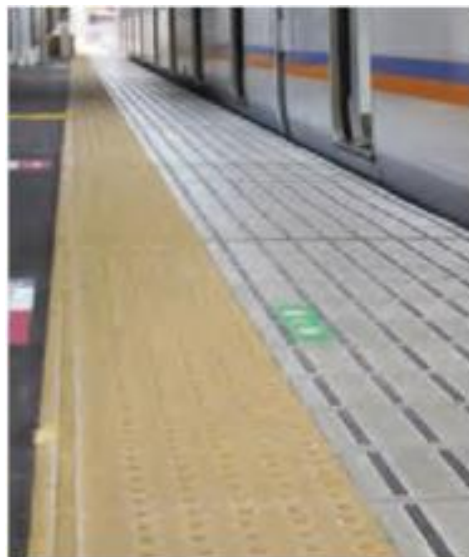
▼内方線付き点状ブロック

目の不自由な方をはじめお客さまに駅ホームの内側をお知らせする設備です。2021年3月末現在、100駅のうち71駅に設置しています。なお一日平均乗降3,000人以上の駅については全62駅に整備済みです。

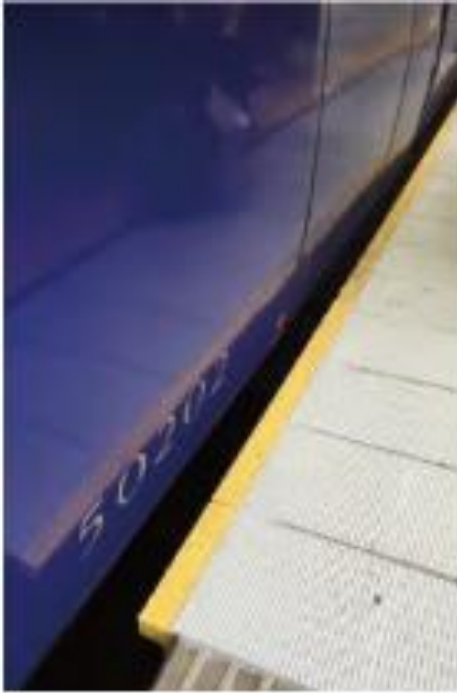
▼櫛状ゴム

車両と駅ホームの隙間を縮め、お客さまが転落するのを防ぐ設備です。なんば駅1番のりば、9番のりばに設置しています。

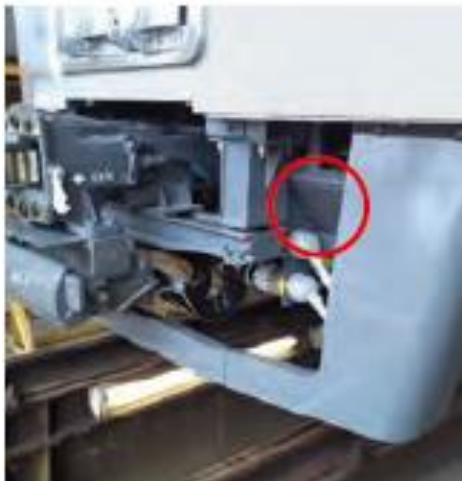
▼転落防止放送装置

先頭車同士の連結部での転落防止措置として、2011年度の新造車両から転落防止放送装置を設置しています。扉が開いているときに連結部であることを音声で知らせます。

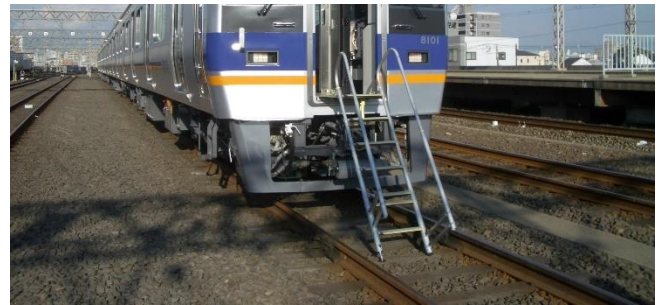
▼車載型非常はしご

列車が駅と駅の間で停車するなどの異常時に、お客さまに安全に列車から降車していただくための設備です。順次設置を進めています。

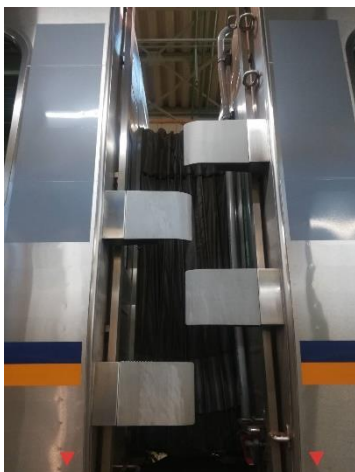
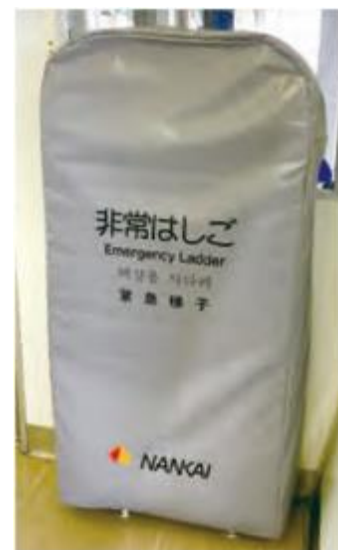
▼転落防止ホコ

お客さまが車両連結部分の隙間から線路へ転落することを防止するため、転落防止ホコを設置しています。

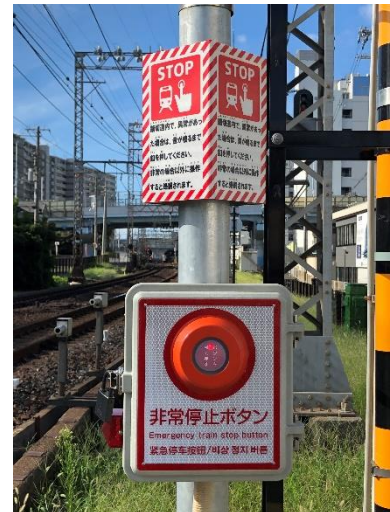
▼②踏切支障報知装置

踏切に設置した非常ボタンを押すことで列車を停止させる信号を表示させる装置です。

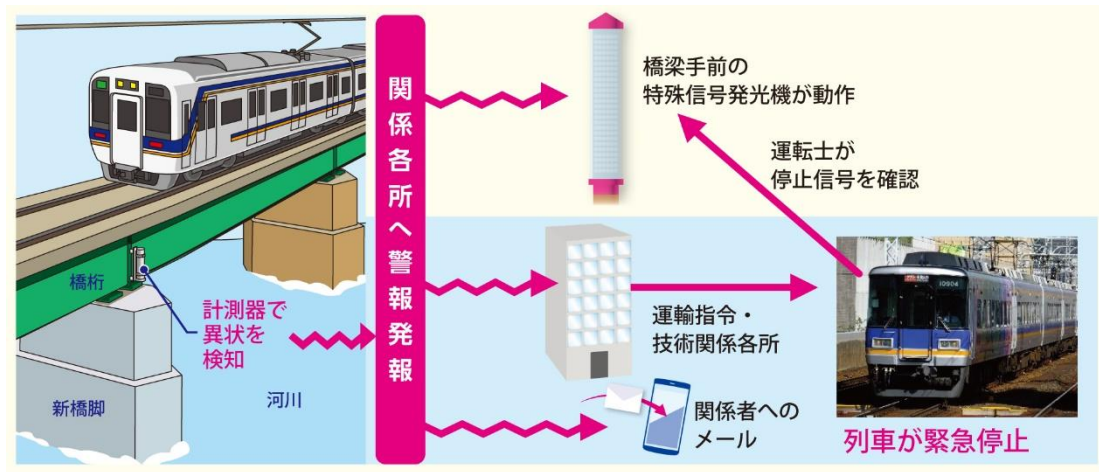
橋脚に設置した計測器により、橋梁の異状を検知すると特殊信号発光機が自動的に動作し、列車の乗務員に直ちに異常を知らせるシステムを構築し、男里川橋梁に導入しました。今後も、主に長大橋梁を対象に同システムの導入を進めていきます。2020年度は高野線紀ノ川橋梁に導入しました。

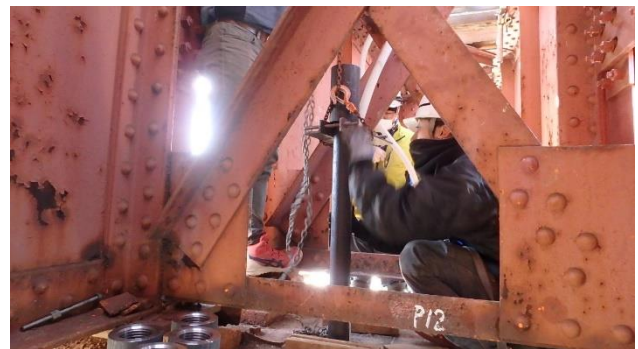
南海本線 紀ノ川橋梁の橋脚補強(鋼棒の挿入)

南海本線の紀ノ川橋梁は、専門機関における健全度調査を実施し、安心してご乗車いただけることを確認していますが、さらなる安全性向上のため、落橋防止対策工事や橋脚の補強などの安全対策工事を進めており、2018年度に上下線ともに工事が完了しました。

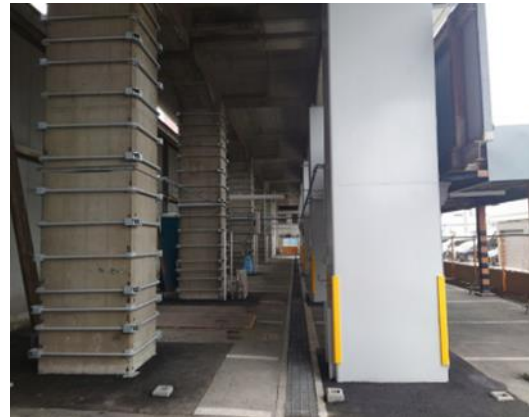
湊駅～石津川駅間高架橋耐震補強工事

南海トラフ巨大地震などの今後発生が予測される大規模地震に備えて、駅舎や高架橋柱などの耐震補強を計画的に実施しています。

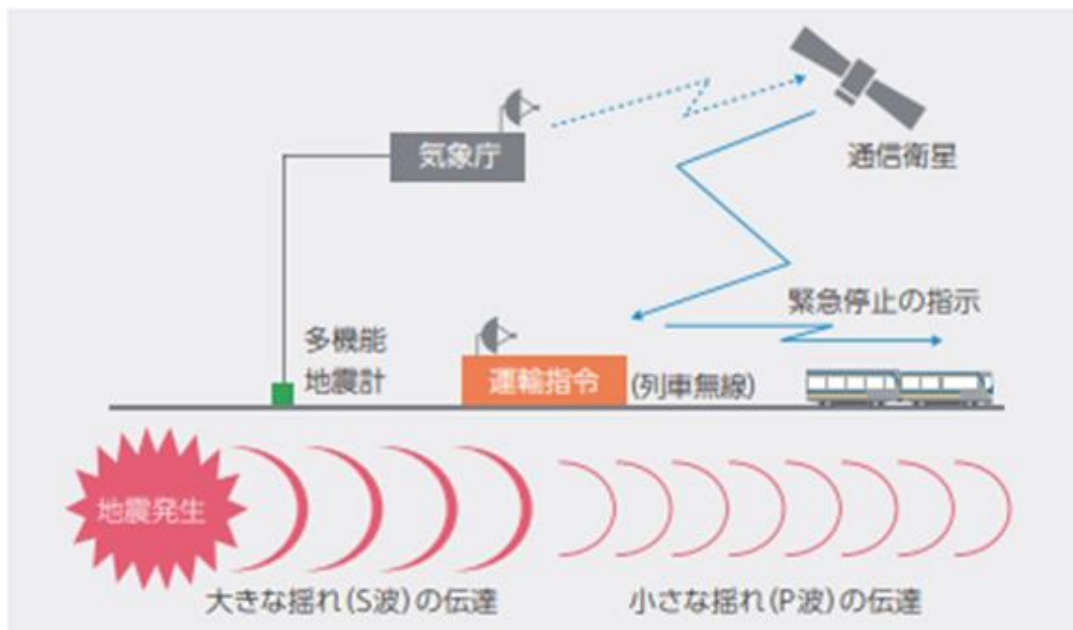
緊急地震速報システム

緊急地震速報システムは、震度5弱以上の地震波が当社沿線に到達する前に、全列車の運転士に対して自動的に緊急停止を指示することにより、列車の安全を確保するものです。

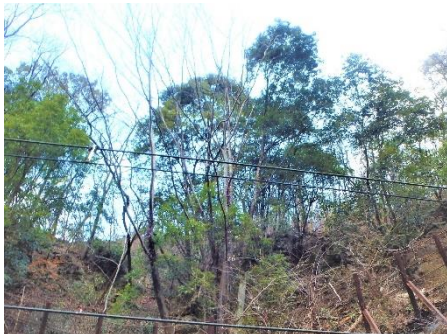
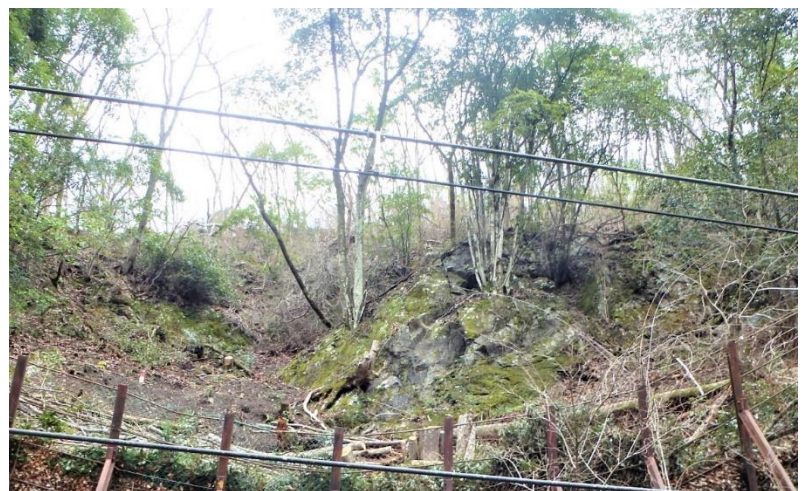
当社では、橋本～極楽橋駅間にある沿線樹木に対し、樹木医による健全度診断を実施し、その結果に基づいた樹木伐採等を行っています。2018年の台風21号の際には高野下～極楽橋駅間で倒木によって電柱が傾いて電車線を支障し、約2週間にわたり運行を休止するなど、多くのお客さまにご迷惑をおかけしました。今後も安全運行を確保していくため、計画的に危険樹木の対策を進め、増大する自然災害リスクの軽減に努めてまいります。

伐採前

伐採後

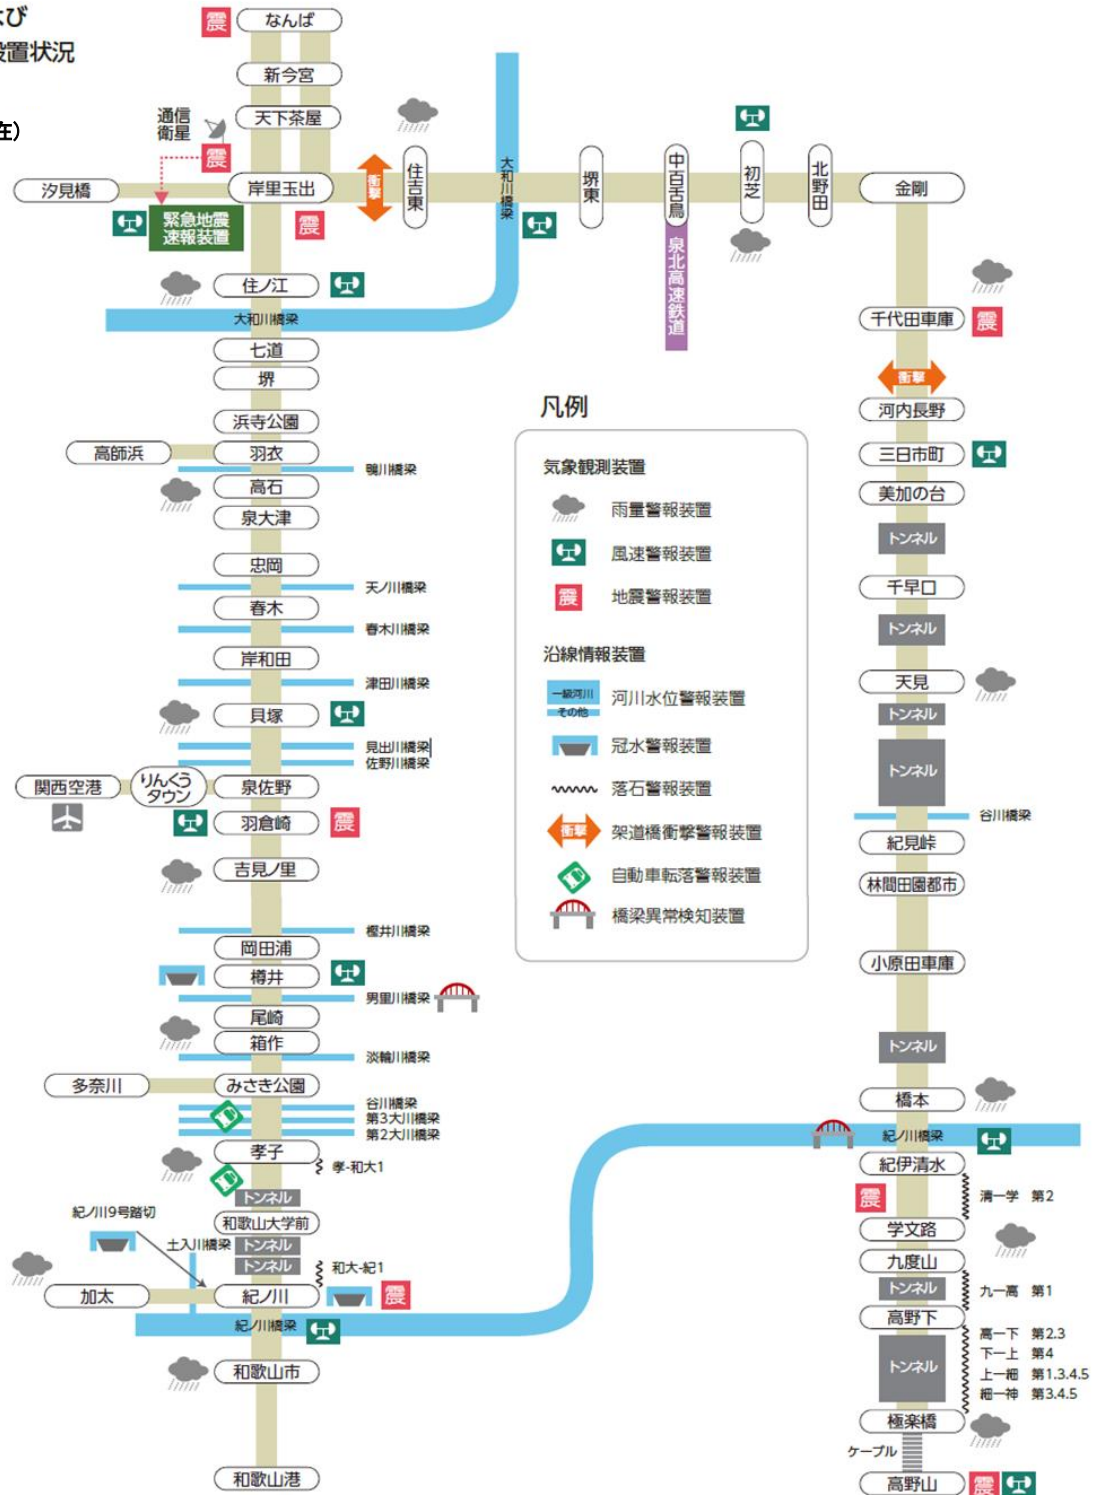
気象観測装置および
沿線情報装置の設置状況
分布図
(2021年3月末現在)

雨量、風速、地震等気象情報や河川水位等の線路支障情報を集約把握する防災情報システムを導入しています。
