## ホーム階段(千代田駅)の天井ボードの剥落について

**別紙** 千代田駅現地写真（発生当時の状態）

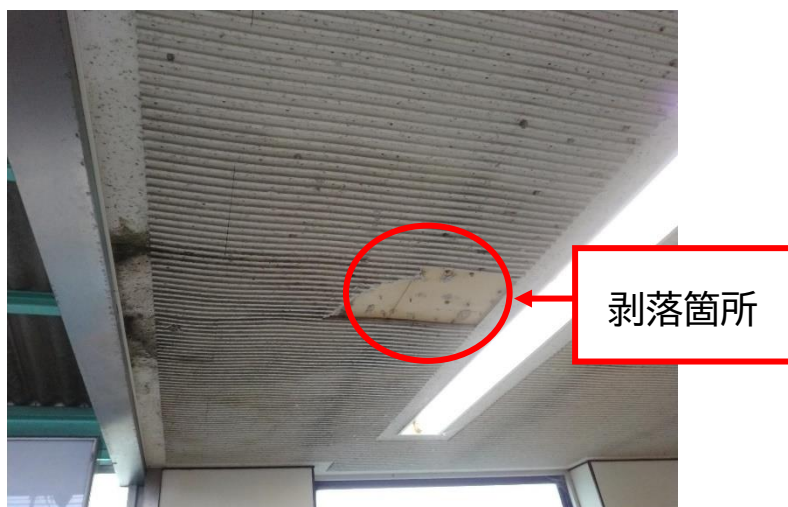
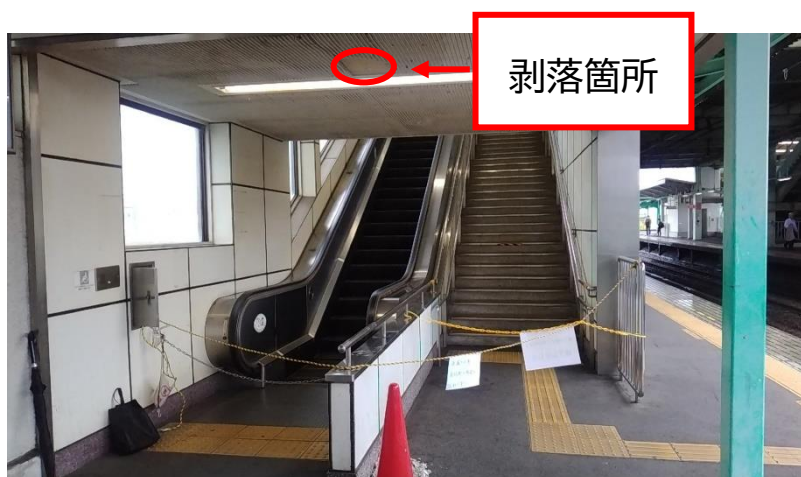
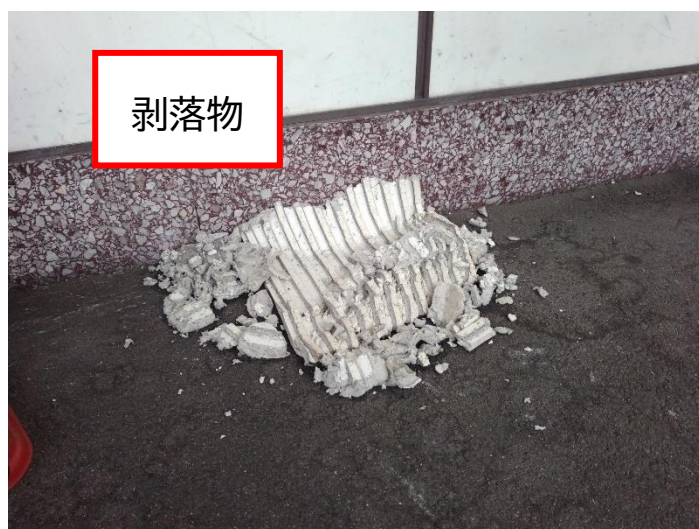
1. 発生日時 2023年5月30日(火) 8時43分ごろ
2. 発生場所 高野線 千代田駅(住所：大阪府河内長野市木戸一丁目1番13号)
3. 概 況  
5月30日(火)8時45分ごろ、千代田駅にてお客さまから駅係員に、天井ボードの一部が剥落している旨のご申告がありました。  
ただちに、駅係員が状況を確認したところ、千代田駅の下り方面ホーム(高野山方面へ向かう列車に乗車するホーム)における階段の、天井ボードの一部が剥落していました。監視カメラを確認したところ、8時43分ごろに剥落が発生していたことを確認しています。  
**※お客さまや通行人などにケガ人は発生しておりません。**  
**※列車運行に影響はありません。**

＜剥落物（天井ボードの一部）の概要＞  
重 さ：約1.65kg  
大き さ：上底約300mm、下底約500mm、高さ約300mm（台形）  
厚 さ：約12mm
4. 原 因 雨水侵入により天井ボードが水分を含み、その重みにより剥落したものかと思われますが、詳細は調査中です。
5. 今後の対応 同駅構内全体について本日中に目視、触診検査を行い、剥落に至る恐れがある箇所があれば天井ボードを撤去します。雨水侵入経路については天候回復後に速やかに補修を行います。また、同種の天井ボードを使用している駅を確認し、必要に応じて対策を講じます。
